ANNEXE B

Photos des franchissements de cours d'eau

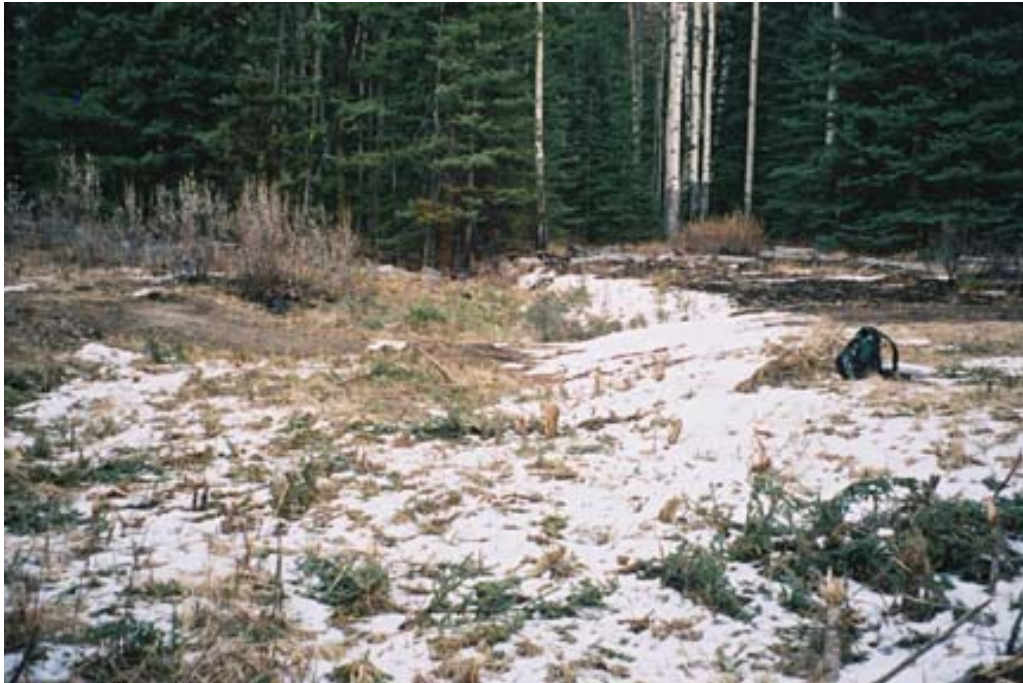
Photo 1. Le lit du ruisseau, à sec à partir de l'extrémité est du lac Johnson (poteaux 253-252). Le ruisseau est complètement à sec, donc on dispose d'un accès permanent.

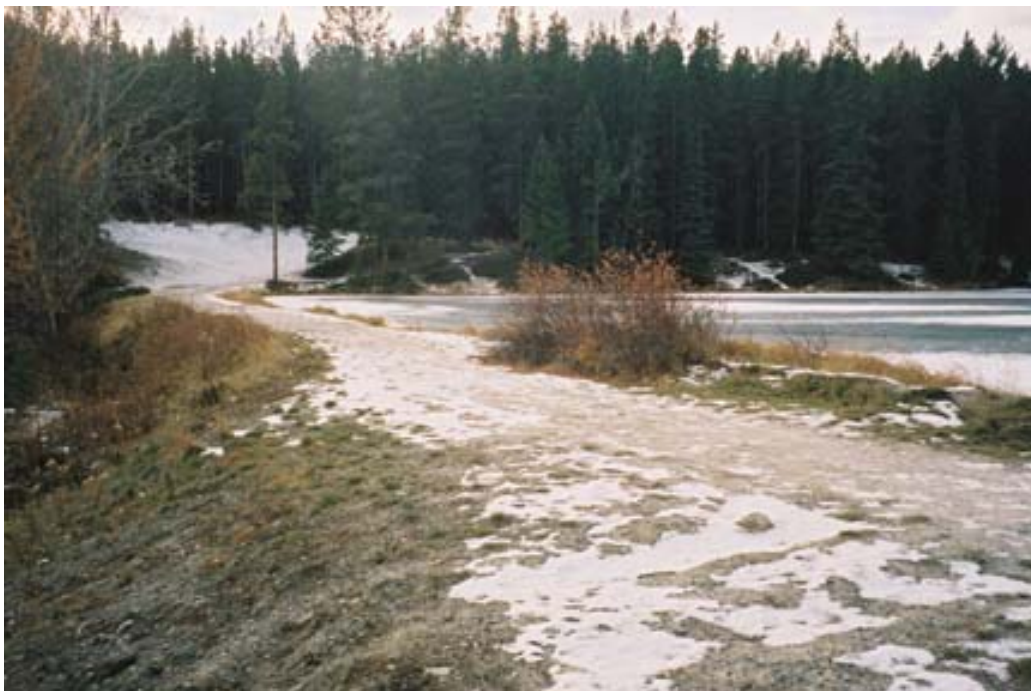
Photo 2. Berme à l'extrémité est du lac Johnson, novembre 2002. Le lit du ruisseau est de la berme est sec (poteaux 249-248, 253-252 et 259-258).

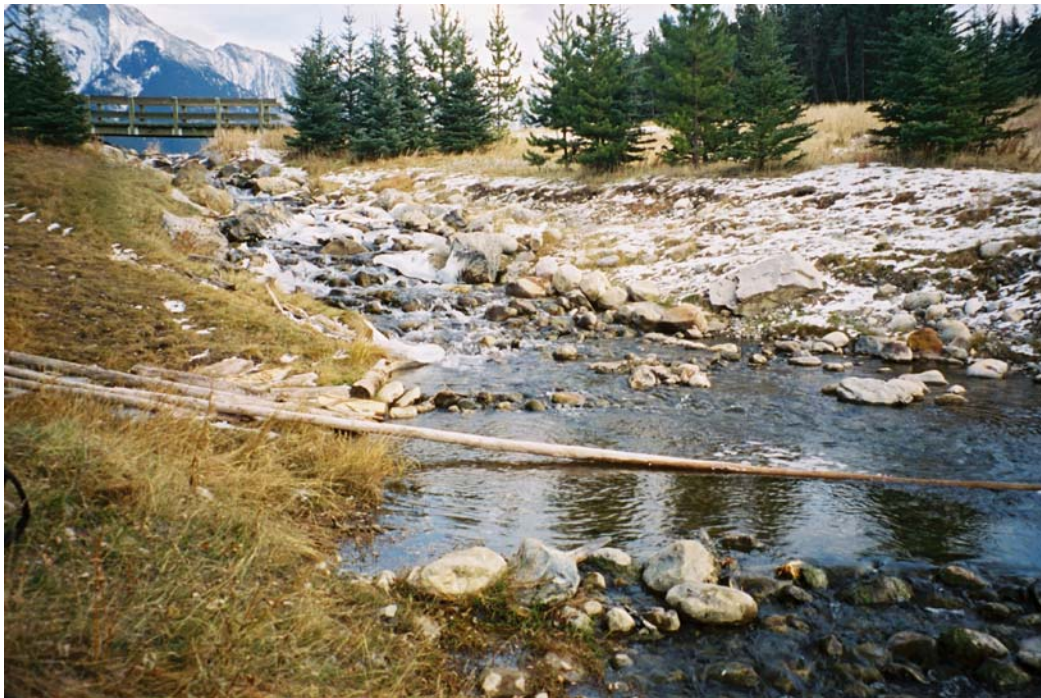
Photo 3. Ruisseau se jetant dans le lac Johnson (poteaux 265-264) novembre 2002. Comme les berges sont peu élevées et stables, on peut traverser le ruisseau tout l'année

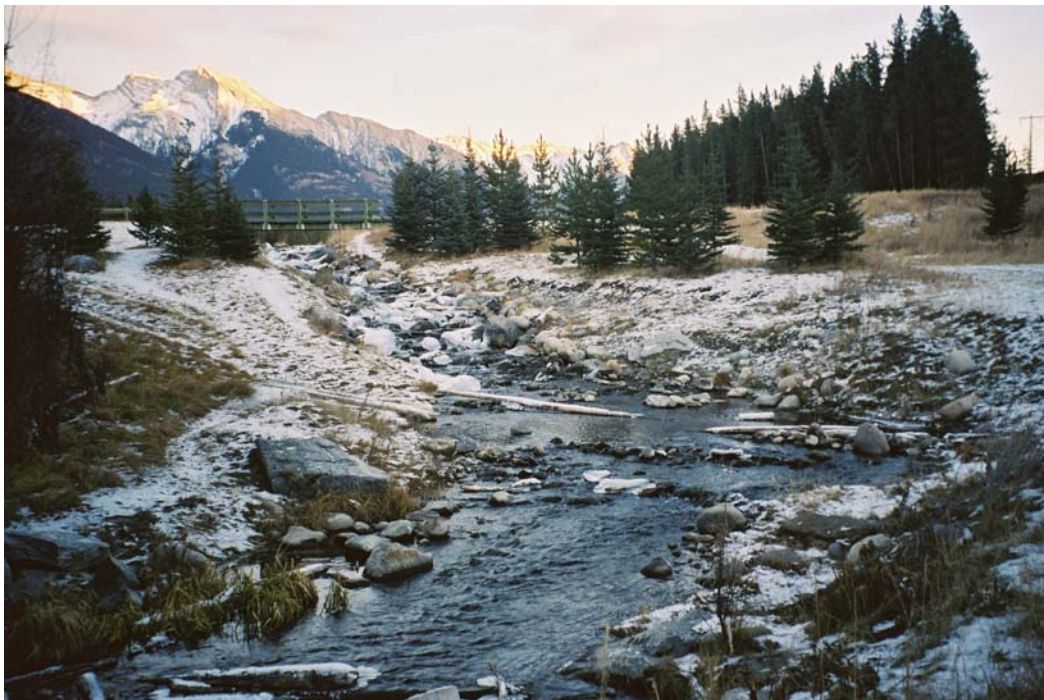
Photo 4. Ruisseau se jetant dans le lac Johnson (poteaux 265-264) decembre 2002.

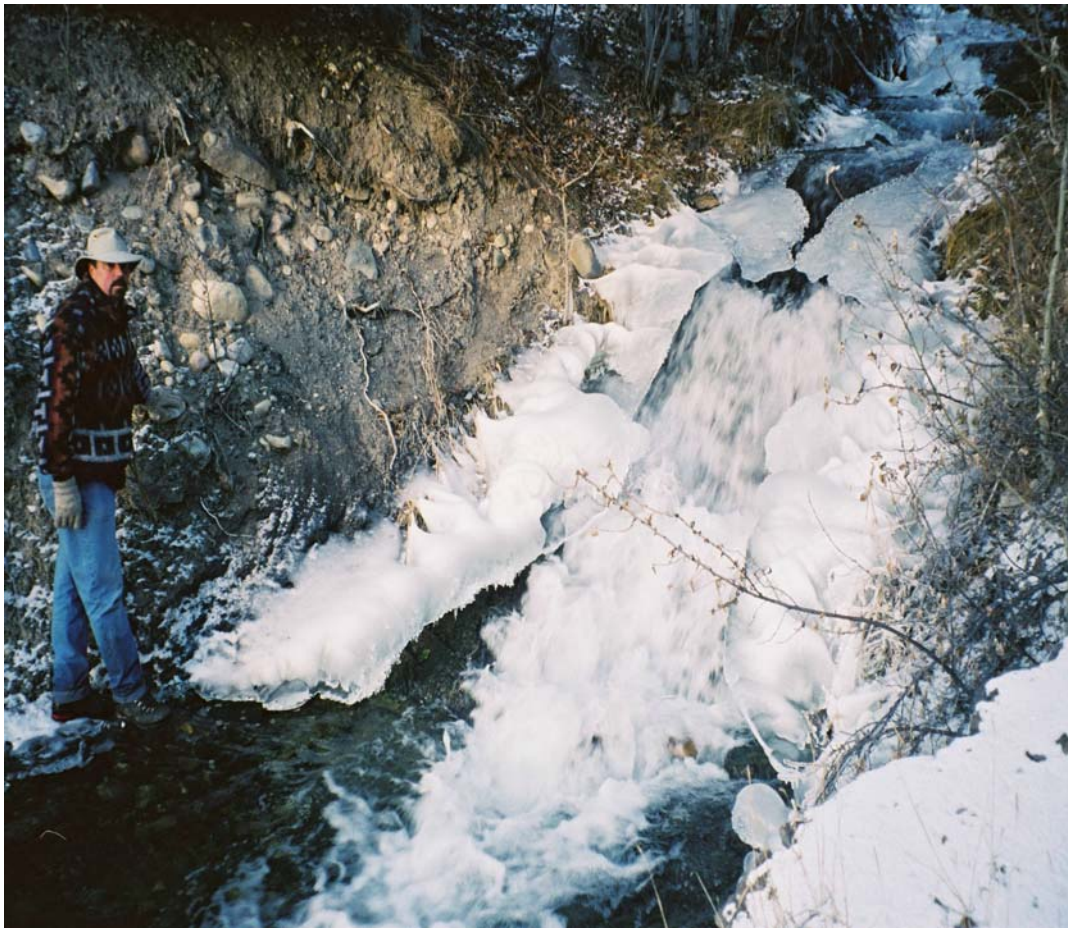
Photo 5. Ruisseau se jetant dans le lac Johnson decembre 2002.

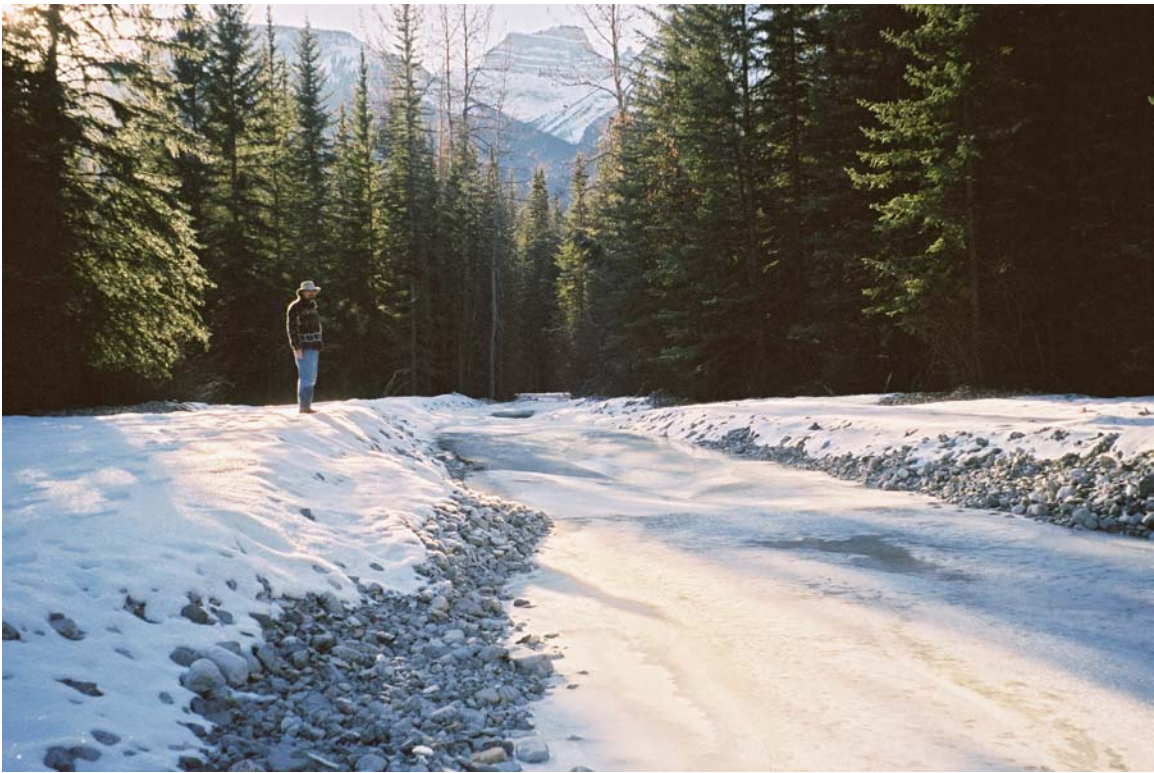
Photo 6. Ruisseau Ranger (poteaux 134-133), decembre 2002. À remarquer que le ruisseau est gelé jusqu'au fond.

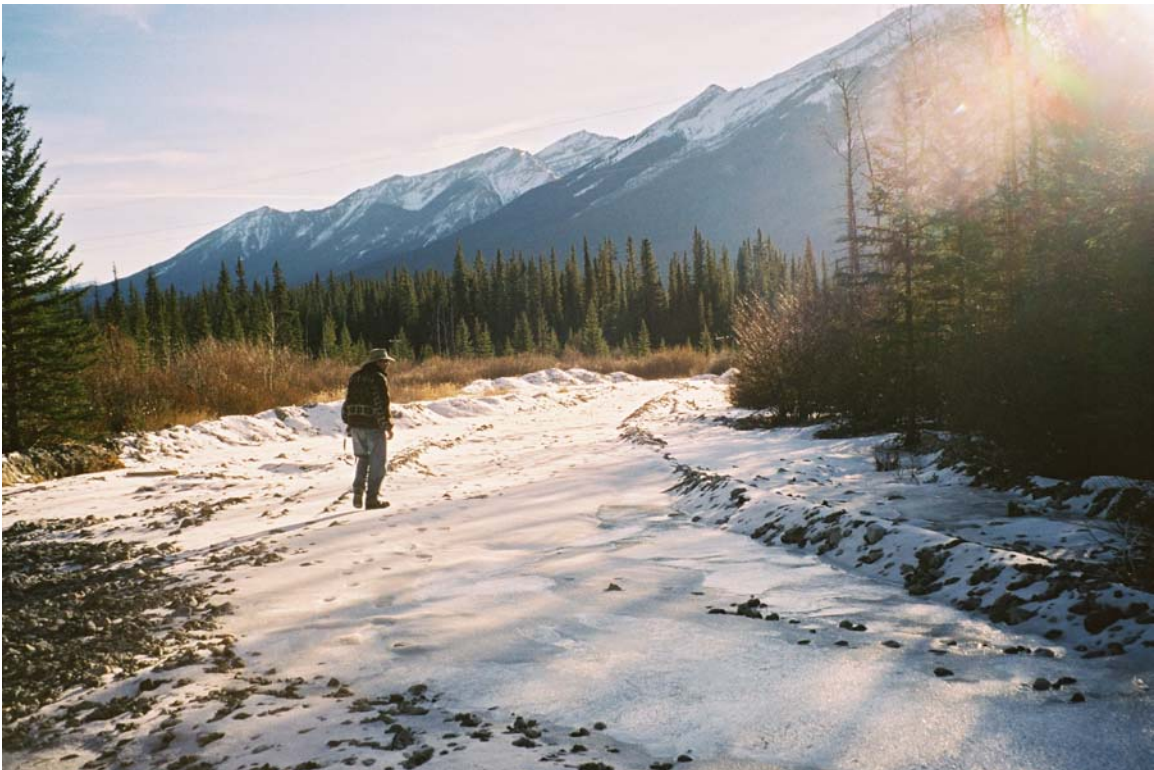
Photo 7. Ruisseau Ranger (poteaux 134-133), decembre 2002

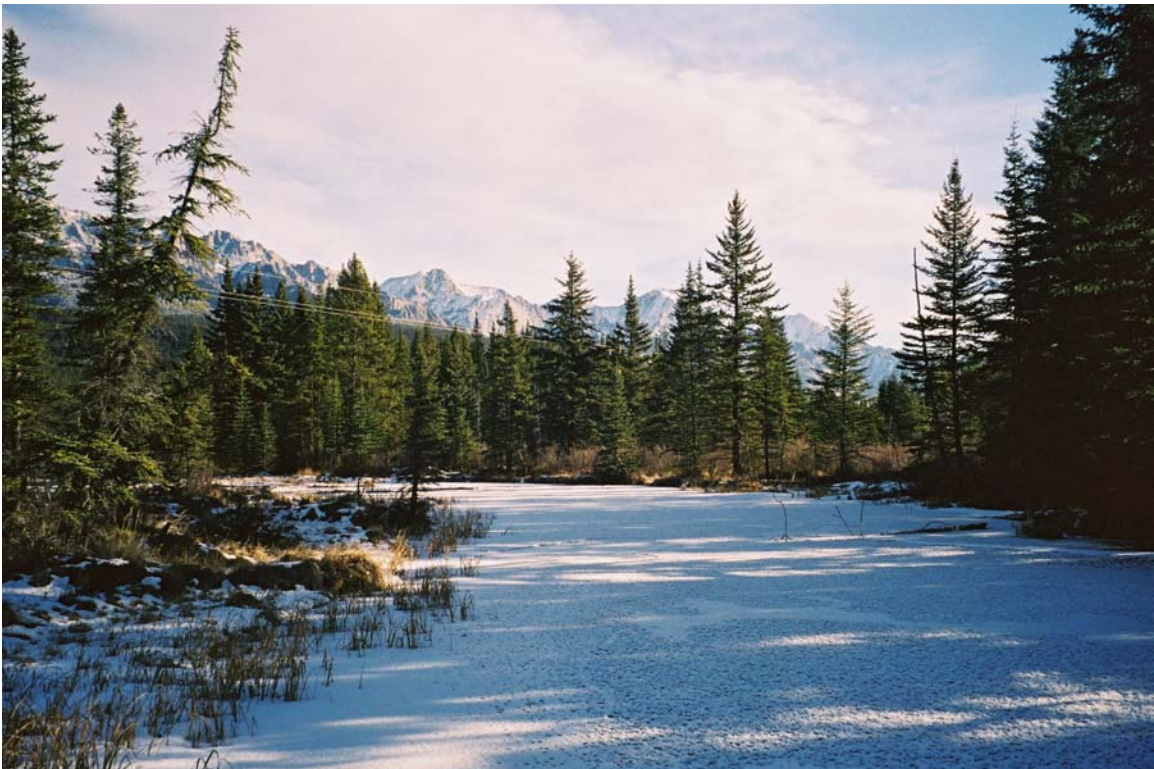
Photo 10. Source Borrow Pit (poteaux 190-189) decembre 2002. À remarquer que le ruisseau n'est pas gelé jusqu'au fond.

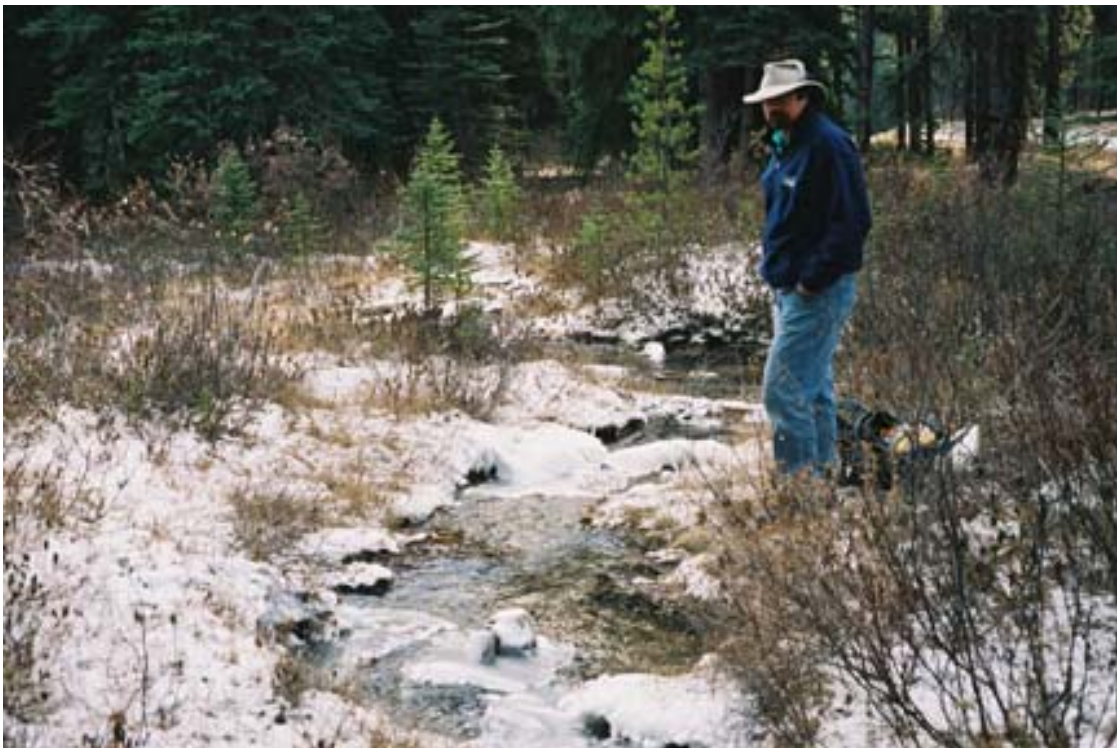
Photo 12. Ruisseau qui se jette dans la rivière Bow (poteaux 284-283), novembre 2002. Il semble que le ruisseau coule toute l'année, mais il y a d'autres voies d'accès et il ne sera pas nécessaire de franchir le cours d'eau.

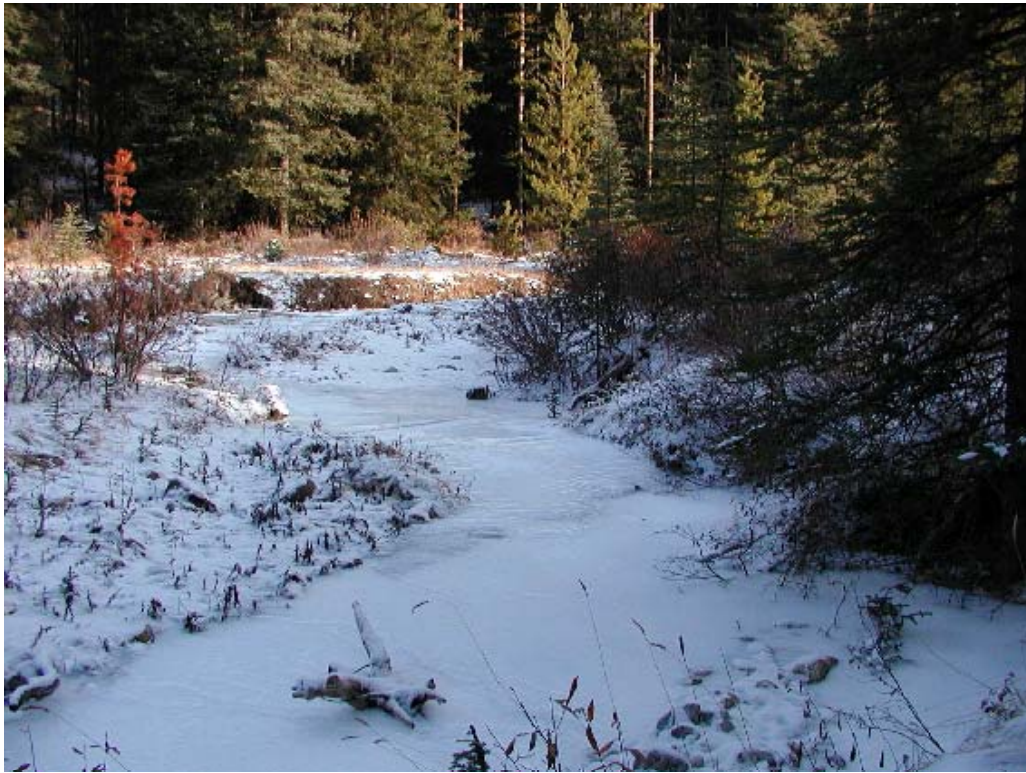
Photo 13. Ruisseau se jetant dans la rivière Bow (poteaux 330-329), novembre 2002. Notez que le ruisseau est gelé jusqu'au fond, ce qui permet l'accès en hiver. L'accès dépend de l'endroit où l'on traverse en arrivant et en repartant, qui change d'une fois à l'autre.

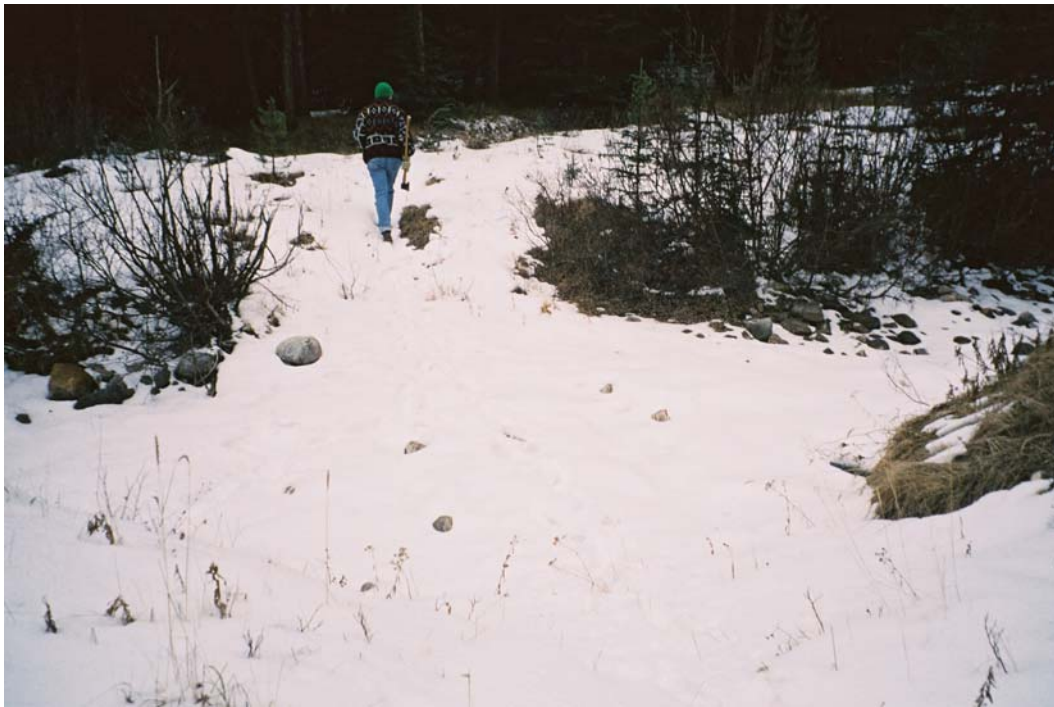
Photo 14. Ruisseau Coral (poteaux 442-441), décembre 2002. À remarquer que le ruisseau est gelé jusqu'au fond, ce qui permet un accès en hiver.

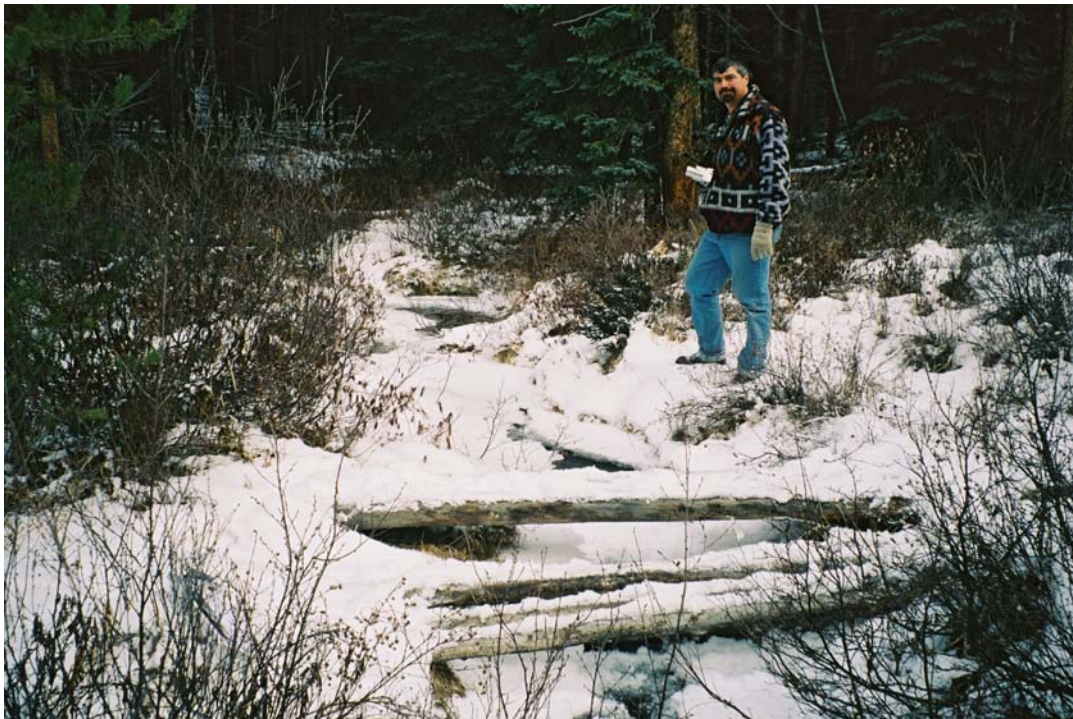
Photo 15. Ruisseau se jetant (poteaux 447-446), decembre 2002 . Il semble que le ruisseau coule toute l'année. Comme les berges sont peu élevées et stables, on peut traverser le ruisseau sur des troncs d'arbres, donc on dispose d'un accès permanent
