ANNEXE CCE-40

Certificats d'analyses et tests d'assurance et de
contrôle qualité pour les résultats de tests de
lixiviation du minerai

ANNEXE CCE-42B
Emplacement des échantillons de stériles
prélevés en 2017 et 2018

ANNEXE CCE-48
Plan de compensation des milieux humides

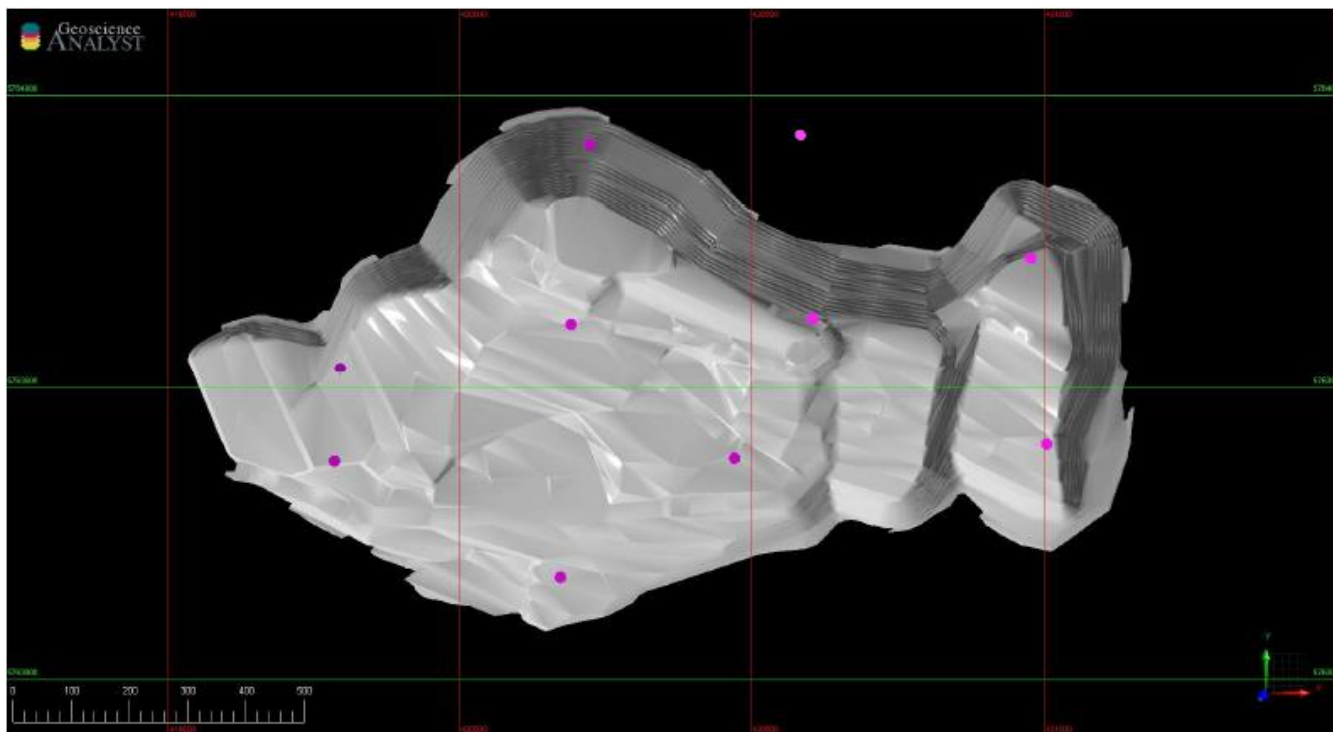
Figure 2 Vue en plan des échantillons de mort-terrain

Échantillon	Sondage Proximal	Profondeur du mort-terrain (m)	Estant	Nordant	Profondeur de l'échantillon (m)
MT-1	LR-10-15	1.15	419784	5763373	0.3
MT-2	LR-10-38	2.2	419794	5763533	0.5
MT-3	LR-10-74	1.75	420172	5763175	0.8
MT-4	LR-10-108	2	420190	5763609	0.8
MT-5	LR-10-135	21	420470	5763378	1
MT-6	LR-11-157	21.6	420605	5763620	1.2
MT-7	LR-11-170	30.75	421003	5763403	1.3
MT-8	LR-11-172	0.5	420976	5763723	0.3
MT-9	HD-10-02	2.1	450584	5763932	0.7
MT-10	LR-11-150	0.7	420223	5763915	0.3

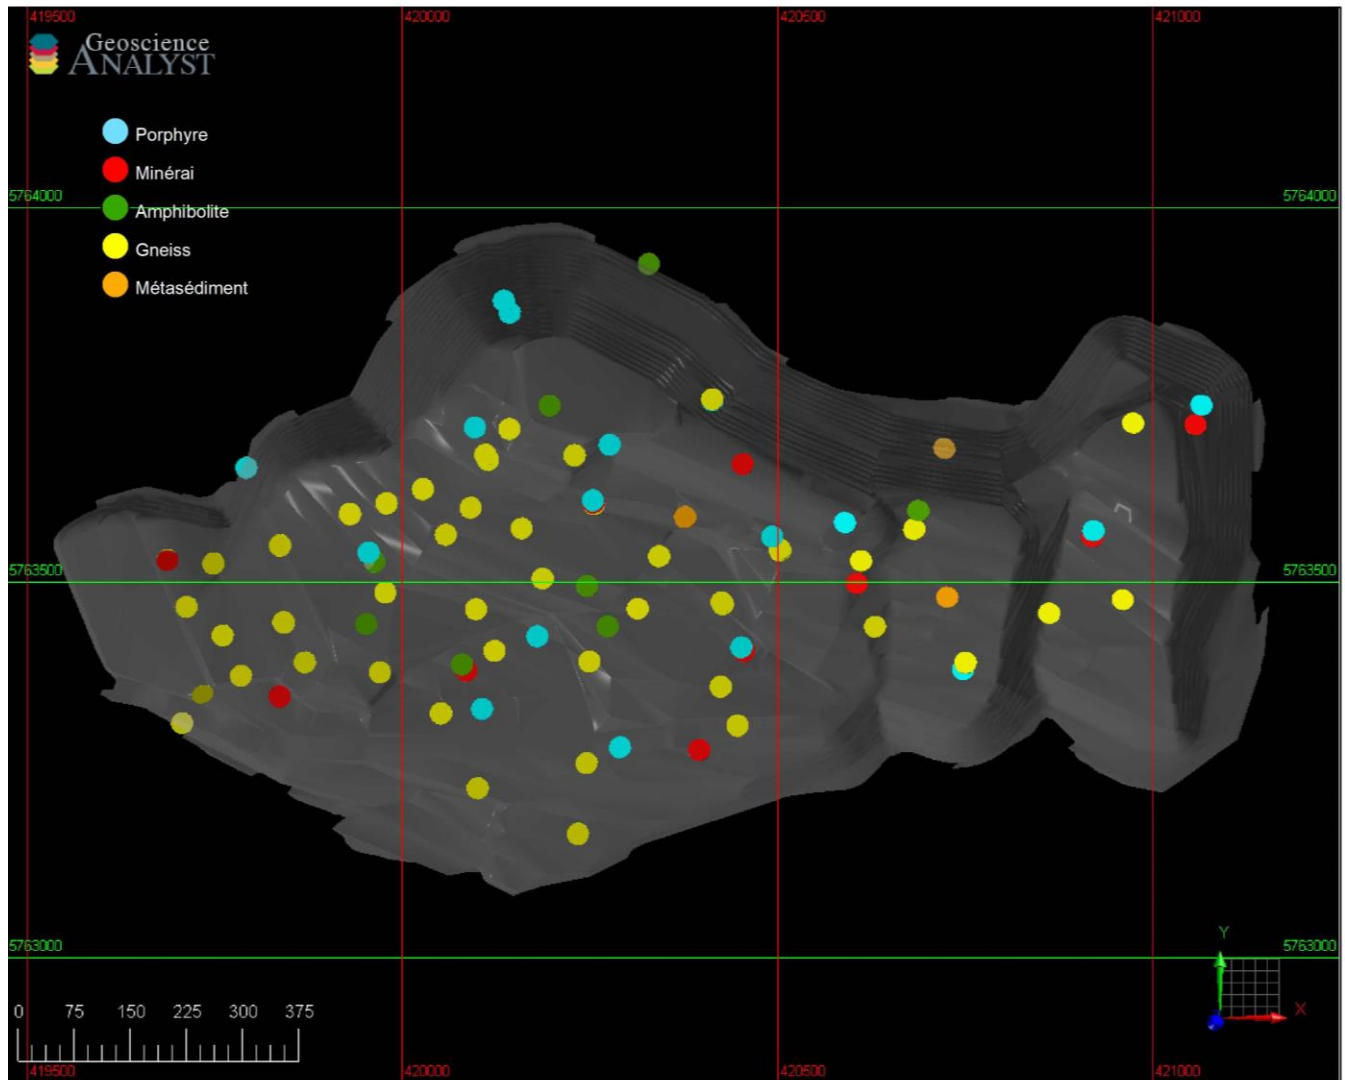
Figure 3 Vue en plan des échantillons de stériles et minéral

L'annexe 1 présente les intervalles de sondage où les échantillons de stérile ont été prélevés durant les campagnes de 2017 et 2018. Les échantillons de carotte entière de 2017 montrent en majorité une longueur de 1.5 mètre tandis que les échantillons de 2018 montrent tous une longueur totale de 1 mètre. Les figures 3 et 4 présentent respectivement une vue en plan et une vue verticale regardant vers le nord localisant les échantillons de stérile par rapport à la fosse proposée. L'échantillon de méta sédiment est représenté par un disque orange. On observe que la répartition des gneiss (disques jaunes), des porphyres (disques bleus) et des amphibolites (disques verts) permettent de couvrir entièrement la surface et la profondeur de la fosse proposée (la localisation détaillée des échantillons est présentée à l'annexe 2).

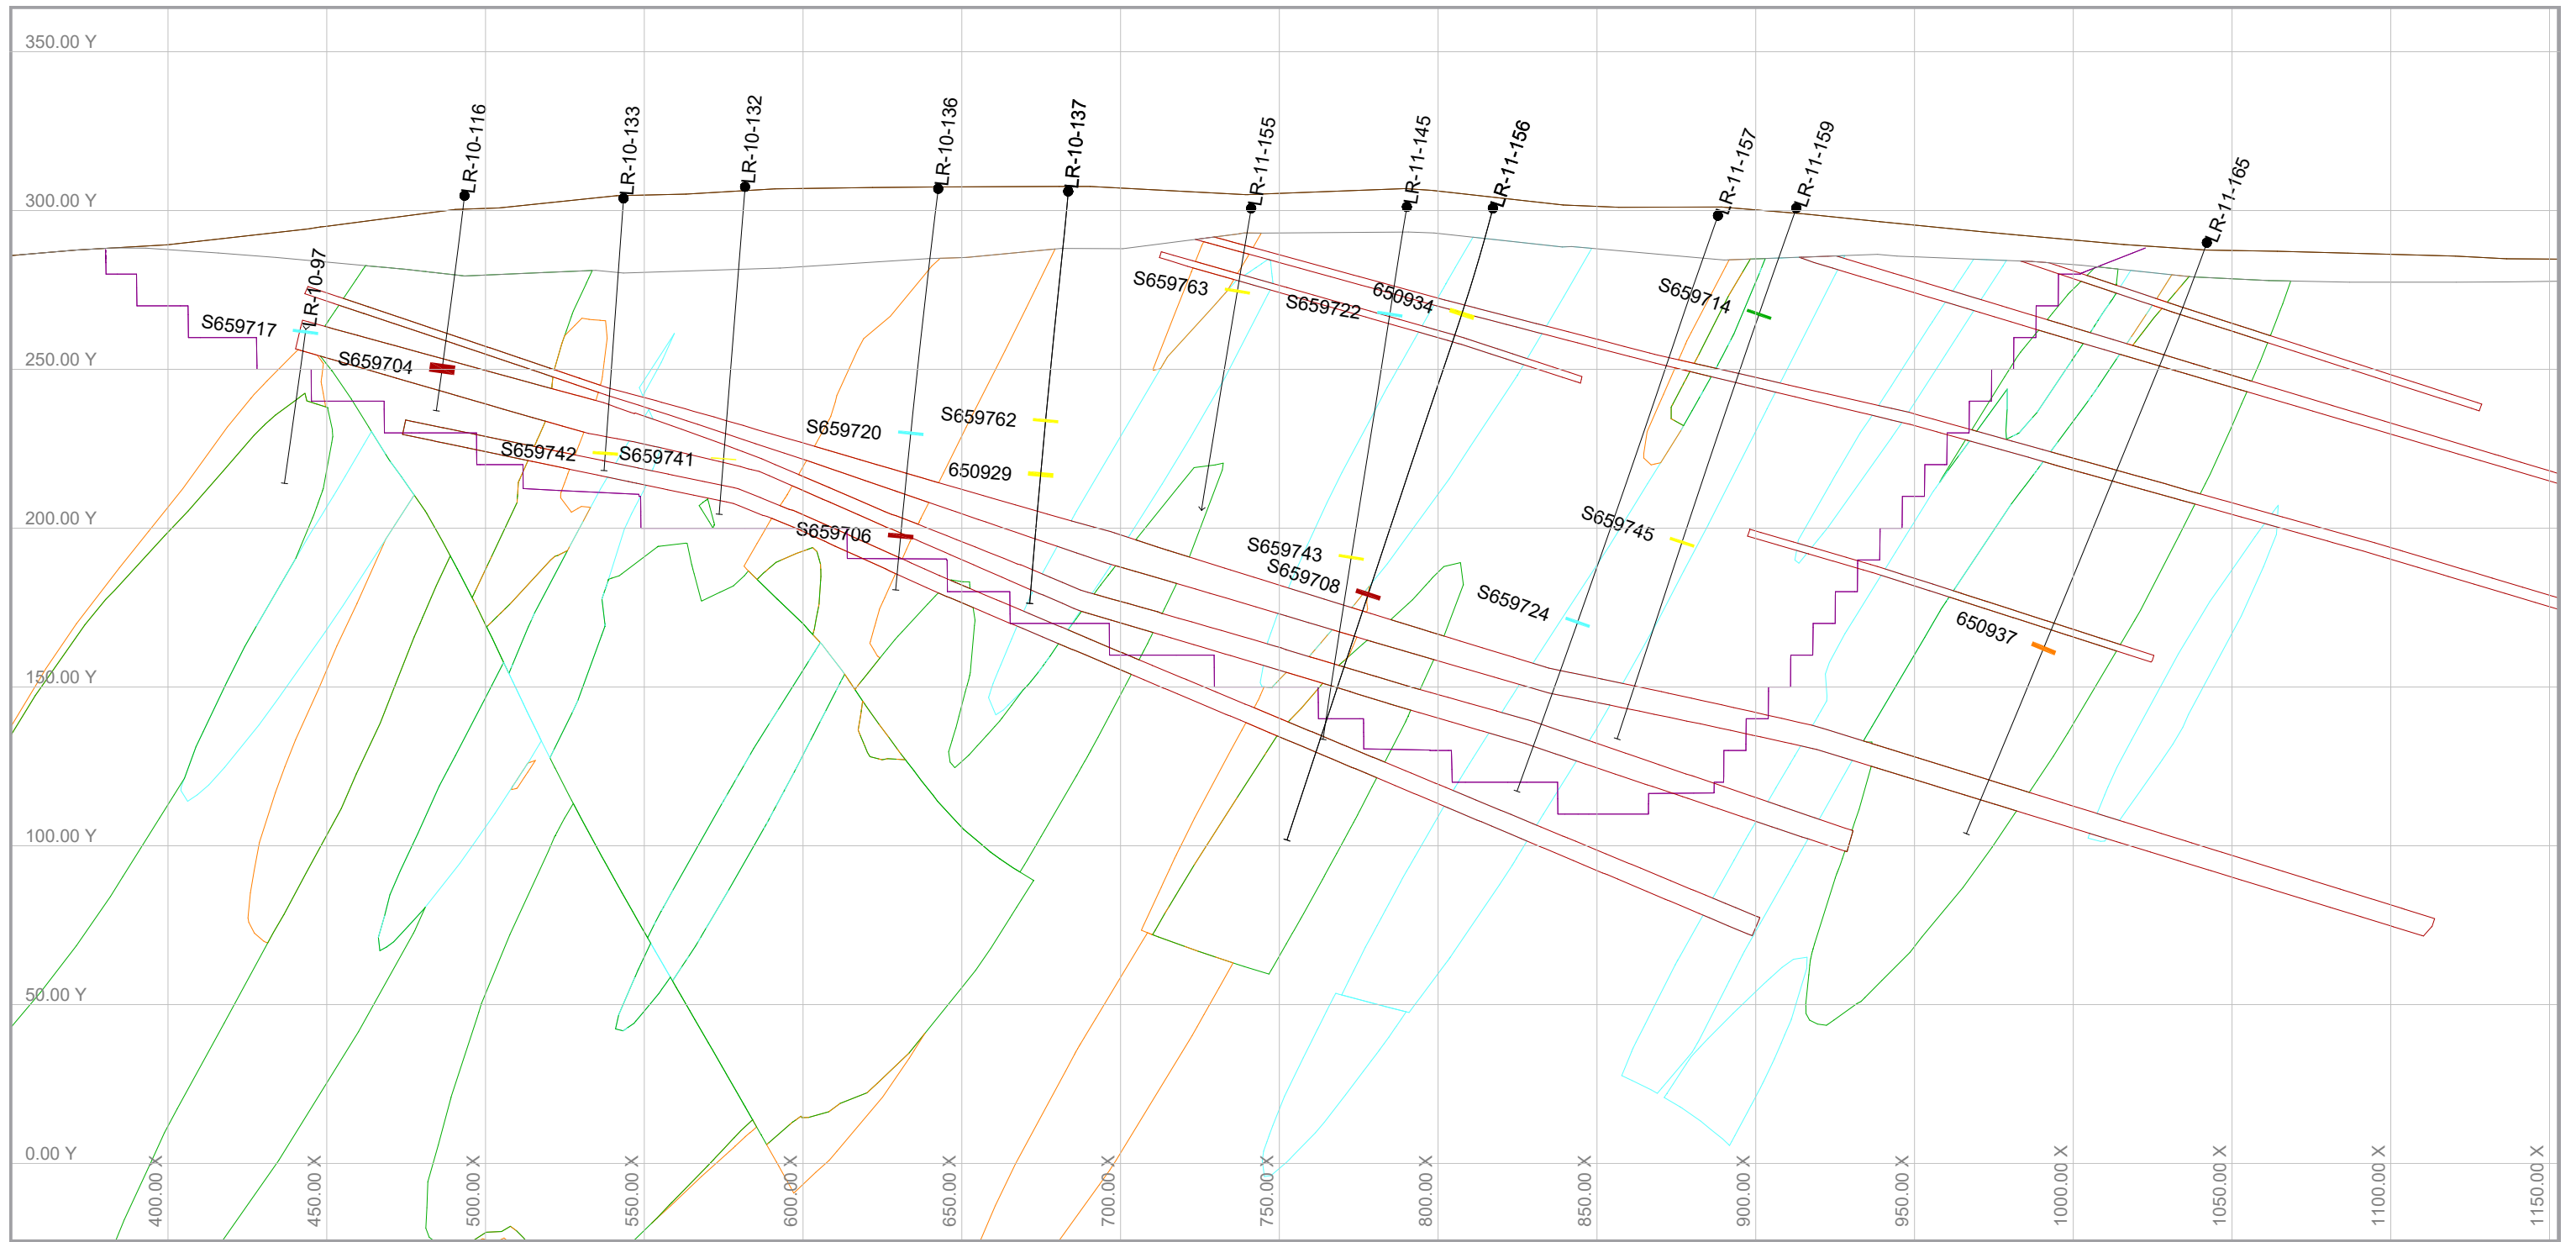
- Notes:
1. Les sections montrent les traces des forages et les échantillons de stérile des campagnes de 2017 et 2018.
 2. Les forages montrés sont à l'intérieur d'un corridor d'environ 250 mètres, soit environ 125 mètres de chaque côté de la coupe de section.
 3. Les échantillons peuvent être à l'extérieur sur la coupe de section et sembler ne pas être dans leurs lithologies respectives.
 4. Toutes les lithologies recoupent le Gneiss.
 5. Les zones de minéral (intrusions de pegmatites) recoupent toutes les lithologies.

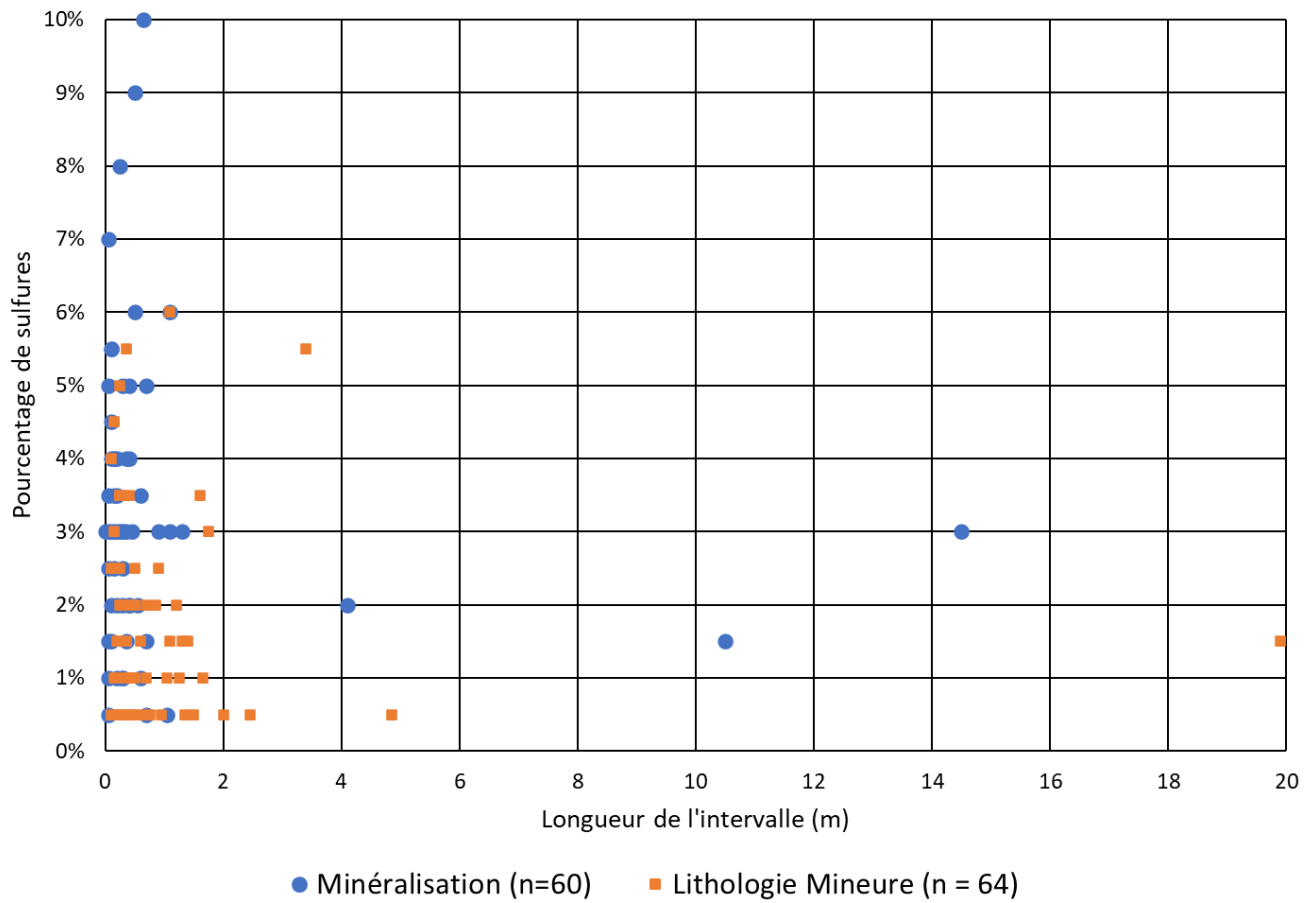
Figure 4 Pourcentage des sulfures vs longueur des intervalles de lithologie mineure et minéralisation

La longueur totale des intervalles de lithologie mineure et de minéralisation contenant des sulfures est de 116 mètres ce qui représente 0.9% des intervalles de stérile à l'intérieur de la fosse projetée. On observe que la majorité des intervalles mesurent moins de deux mètres et contiennent moins de 5% de sulfures. Ces intervalles contiennent des disséminations de grains ou d'amas de sulfures composés principalement de pyrite et occasionnellement de molybdénite ± chalcopyrite ± pyrrotite ainsi que sous forme de veinules parallèle à la foliation ou associées à des fractures et micro-fractures ou encore associés à des veines, amas ou filon de quartz.

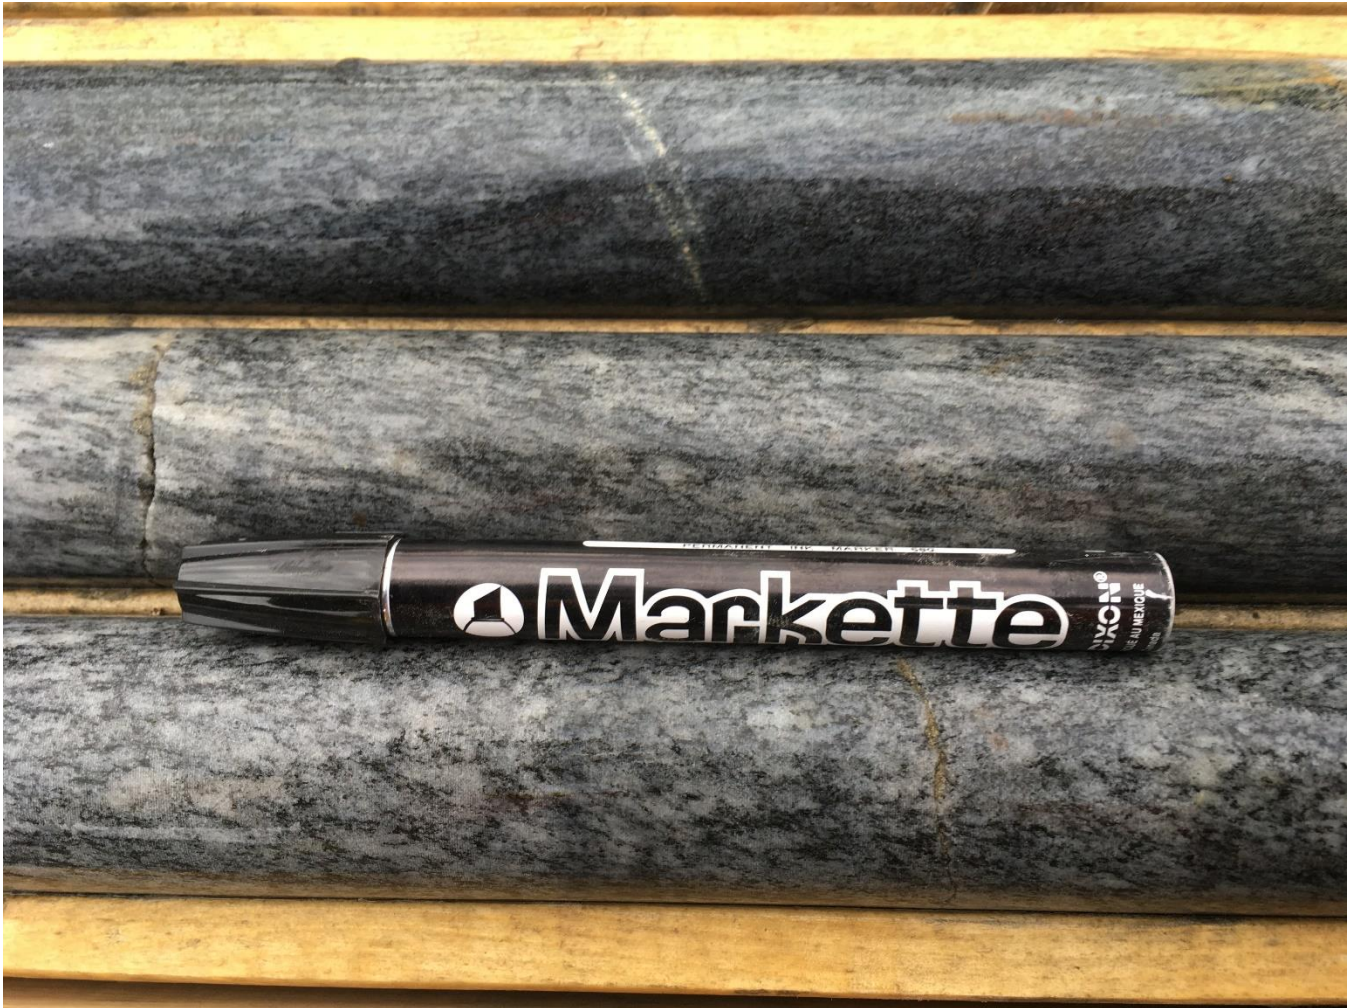
Figure 6 Gneiss (Forage LR-11-161 @ 38m)

Cette catégorie regroupe des gneiss, des gneiss quartzo-feldspathiques et des paragneiss. Les gneiss et gneiss quartzo-feldspathiques sont composées majoritairement de quartz et feldspath dont des proportions très variable et contiennent généralement moins de 10% de biotite. Cette catégorie montre de nombreux faciès tels une roche foliée assez homogène (figure 6), une roche homogène peu foliée pouvant contenir une proportion variable de porphyres de feldspath (figure 7). La proportion de porphyres peut devenir si importante que la différence entre le gneiss et le porphyre feldspathique devient subtile.

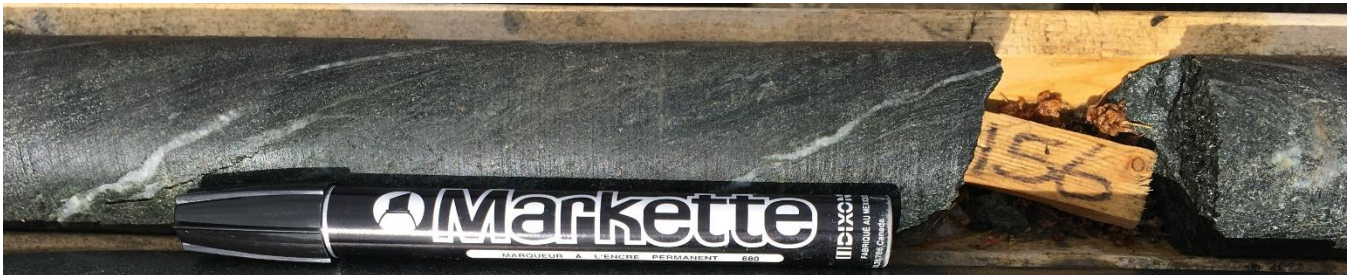
Figure 8 Paragneiss (forage LR-11-147 @ 156m)

Les paragneiss sont des roches dont la composition est similaire à celle des gneiss ou gneiss quartzo-feldspathique, mais caractérisée par l'abondance de biotite qui marque une foliation modérée à forte tel que montré à la figure 8. Certains intervalles montrent des alternances de composition millimétriques à centimétriques dont à la roche une texture pouvant varier de rubanée jusqu'à gneissique.

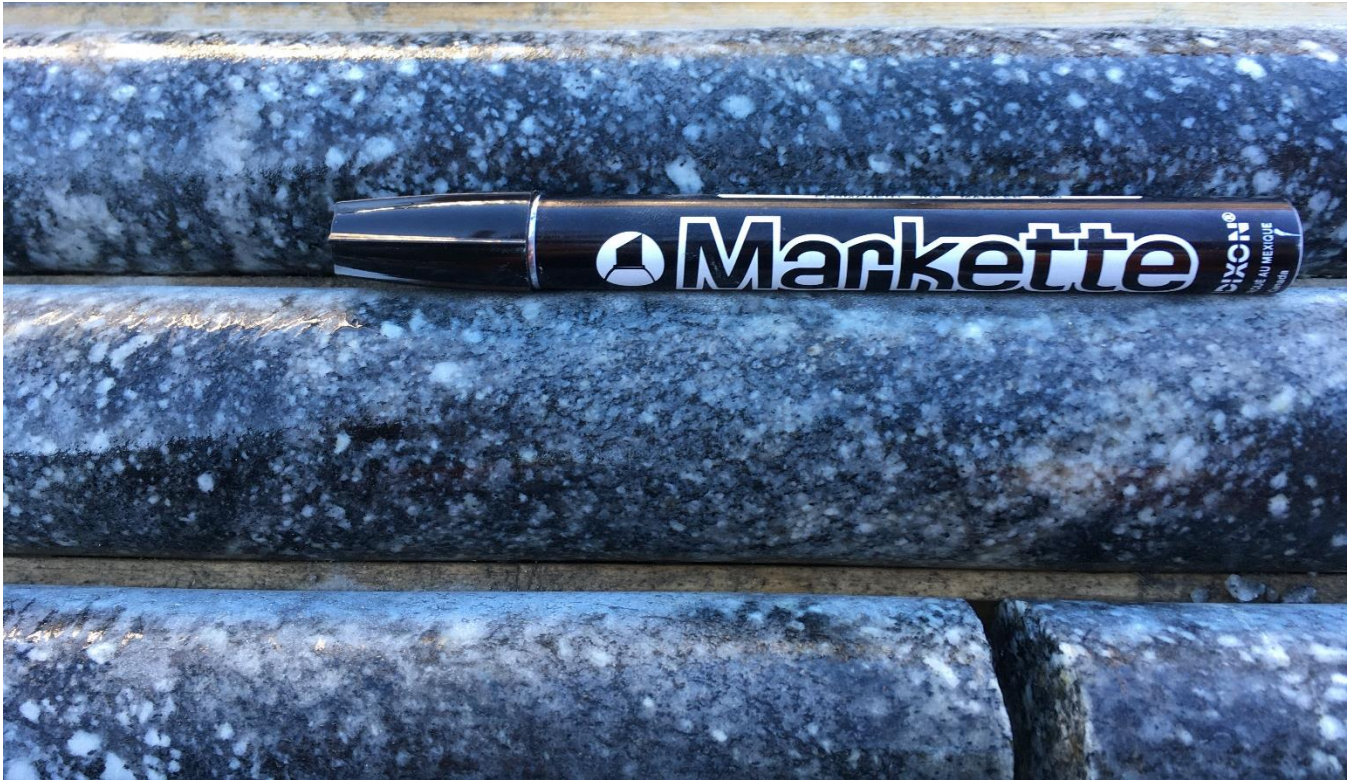
Figure 9 Porphyre feldspathique (Forage LR-10-105 @ 86m)

La composition du porphyre feldspathique est similaire à celle des gneiss ou gneiss quartzo-feldspathique, mais se caractérise par l'abondance de porphyre de feldspath. Cette lithologie montre généralement des contacts francs avec ses encaissants tel que montré à la figure 7. Il est facilement distinguable des gneiss ou gneiss quartzo-feldspathique lorsque sa texture est massive (figure 9). Par contre, lorsque la texture devient foliée et que les contacts avec les encaissants sont graduels, il devient plus difficile de le distinguer des faciès porphyriques des gneiss ou gneiss quartzo-feldspathique.

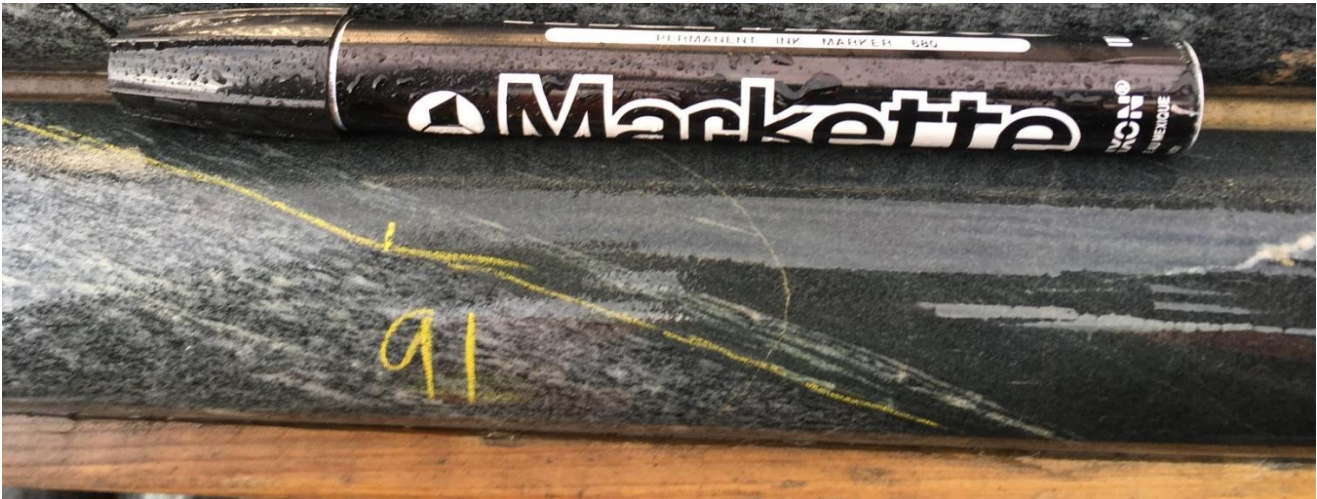
Figure 10 Contact arkose - intrusion mafique (forage LR-11-159m @ 91m)

Cette catégorie regroupe des amphibolites et des intrusions mafiques composés majoritairement d'amphiboles et de plagioclase. Les intervalles d'intrusions mafiques observées présentent un aspect très homogène et une granulométrie fine. Les contacts avec les encaissants sont généralement francs tel que montré à la figure 10. Les faciès à granulométrie moyenne à grossière sont souvent décrits comme des gabbros.

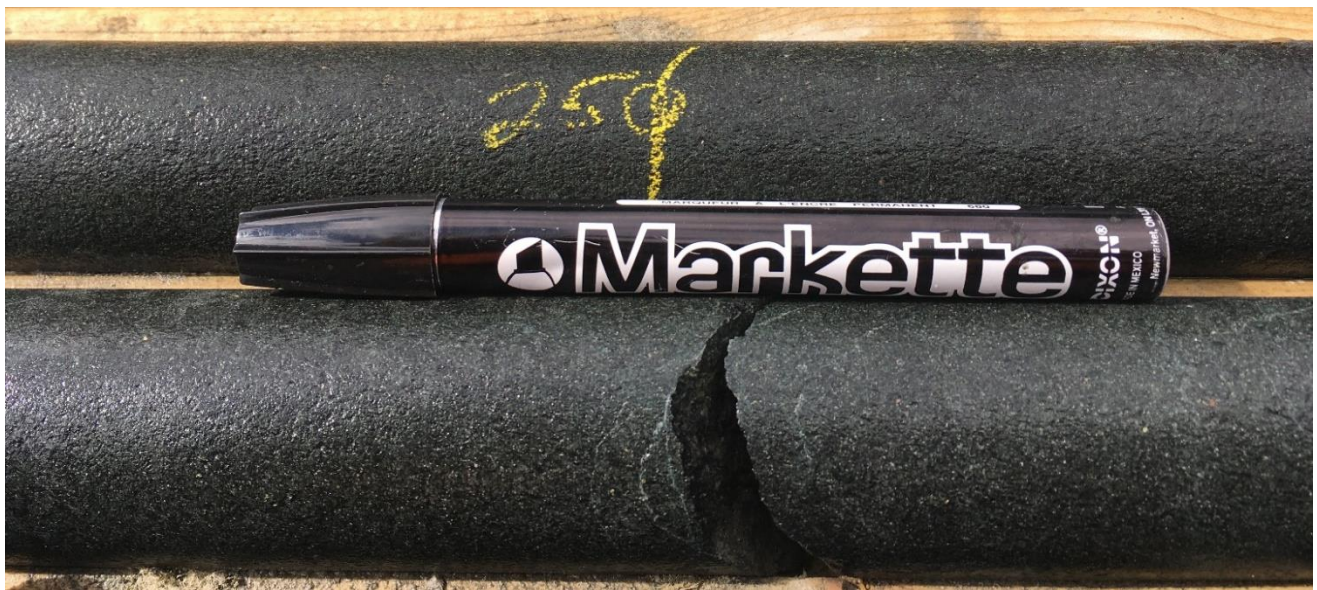
Figure 11 Amphibolite massive (Forage LR-10-66 @ 25m)

Les amphibolites se composent majoritairement d'amphibole montrant une texture généralement massive tel que montré à la figure 11. Certains intervalles montrent une texture à légèrement foliée, et un intervalle gloméro-porphyrique a été observé.

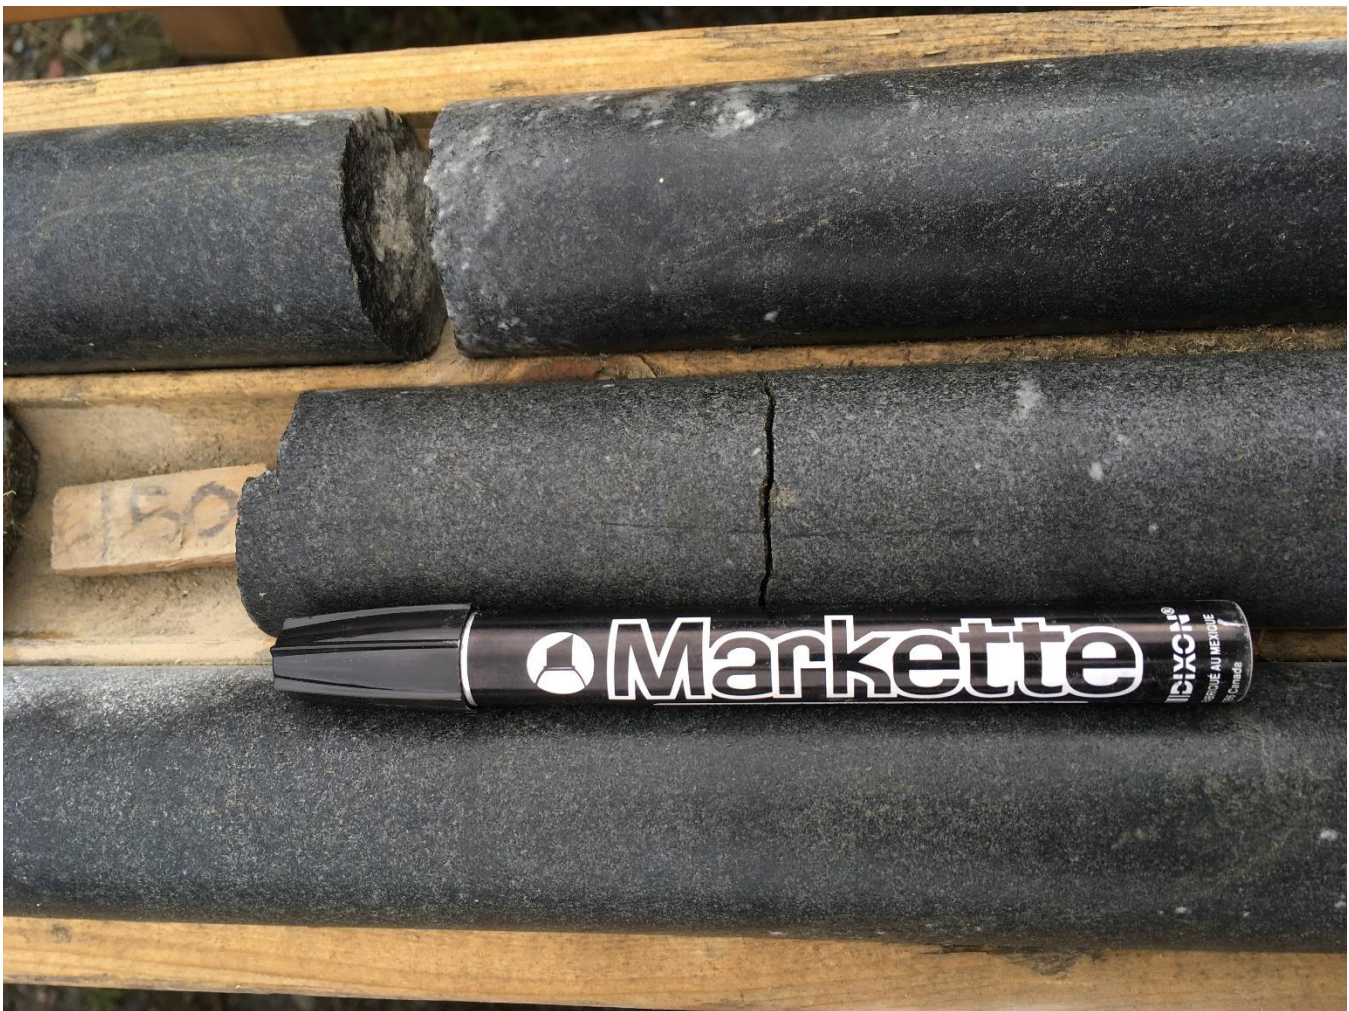
Figure 12 Méta-sédiment décrit comme grès arkosique (forage LR-11-151 @ 150m)

L'aspect de ces lithologies est similaire à celui des faciès les moins riches en biotite des gneiss ou gneiss quartzo-feldspathique. Il est donc possible que, dans bien des cas, ces lithologies aient été intégrées dans des intervalles de gneiss ou gneiss quartzo-feldspathique. Ceci expliquerait la faible (2%) proportion d'intervalles de la catégorie méta-sédiment parmi les intervalles de stérile à l'intérieur de la fosse projetée.
