# MINE DE LITHIUM BAIE-JAMES

## ÉTUDE D'IMPACT SUR L'ENVIRONNEMENT

### CHAPITRE 9 : GESTION DES RISQUES D'ACCIDENT

JUILLET 2021 (VERSION 2)

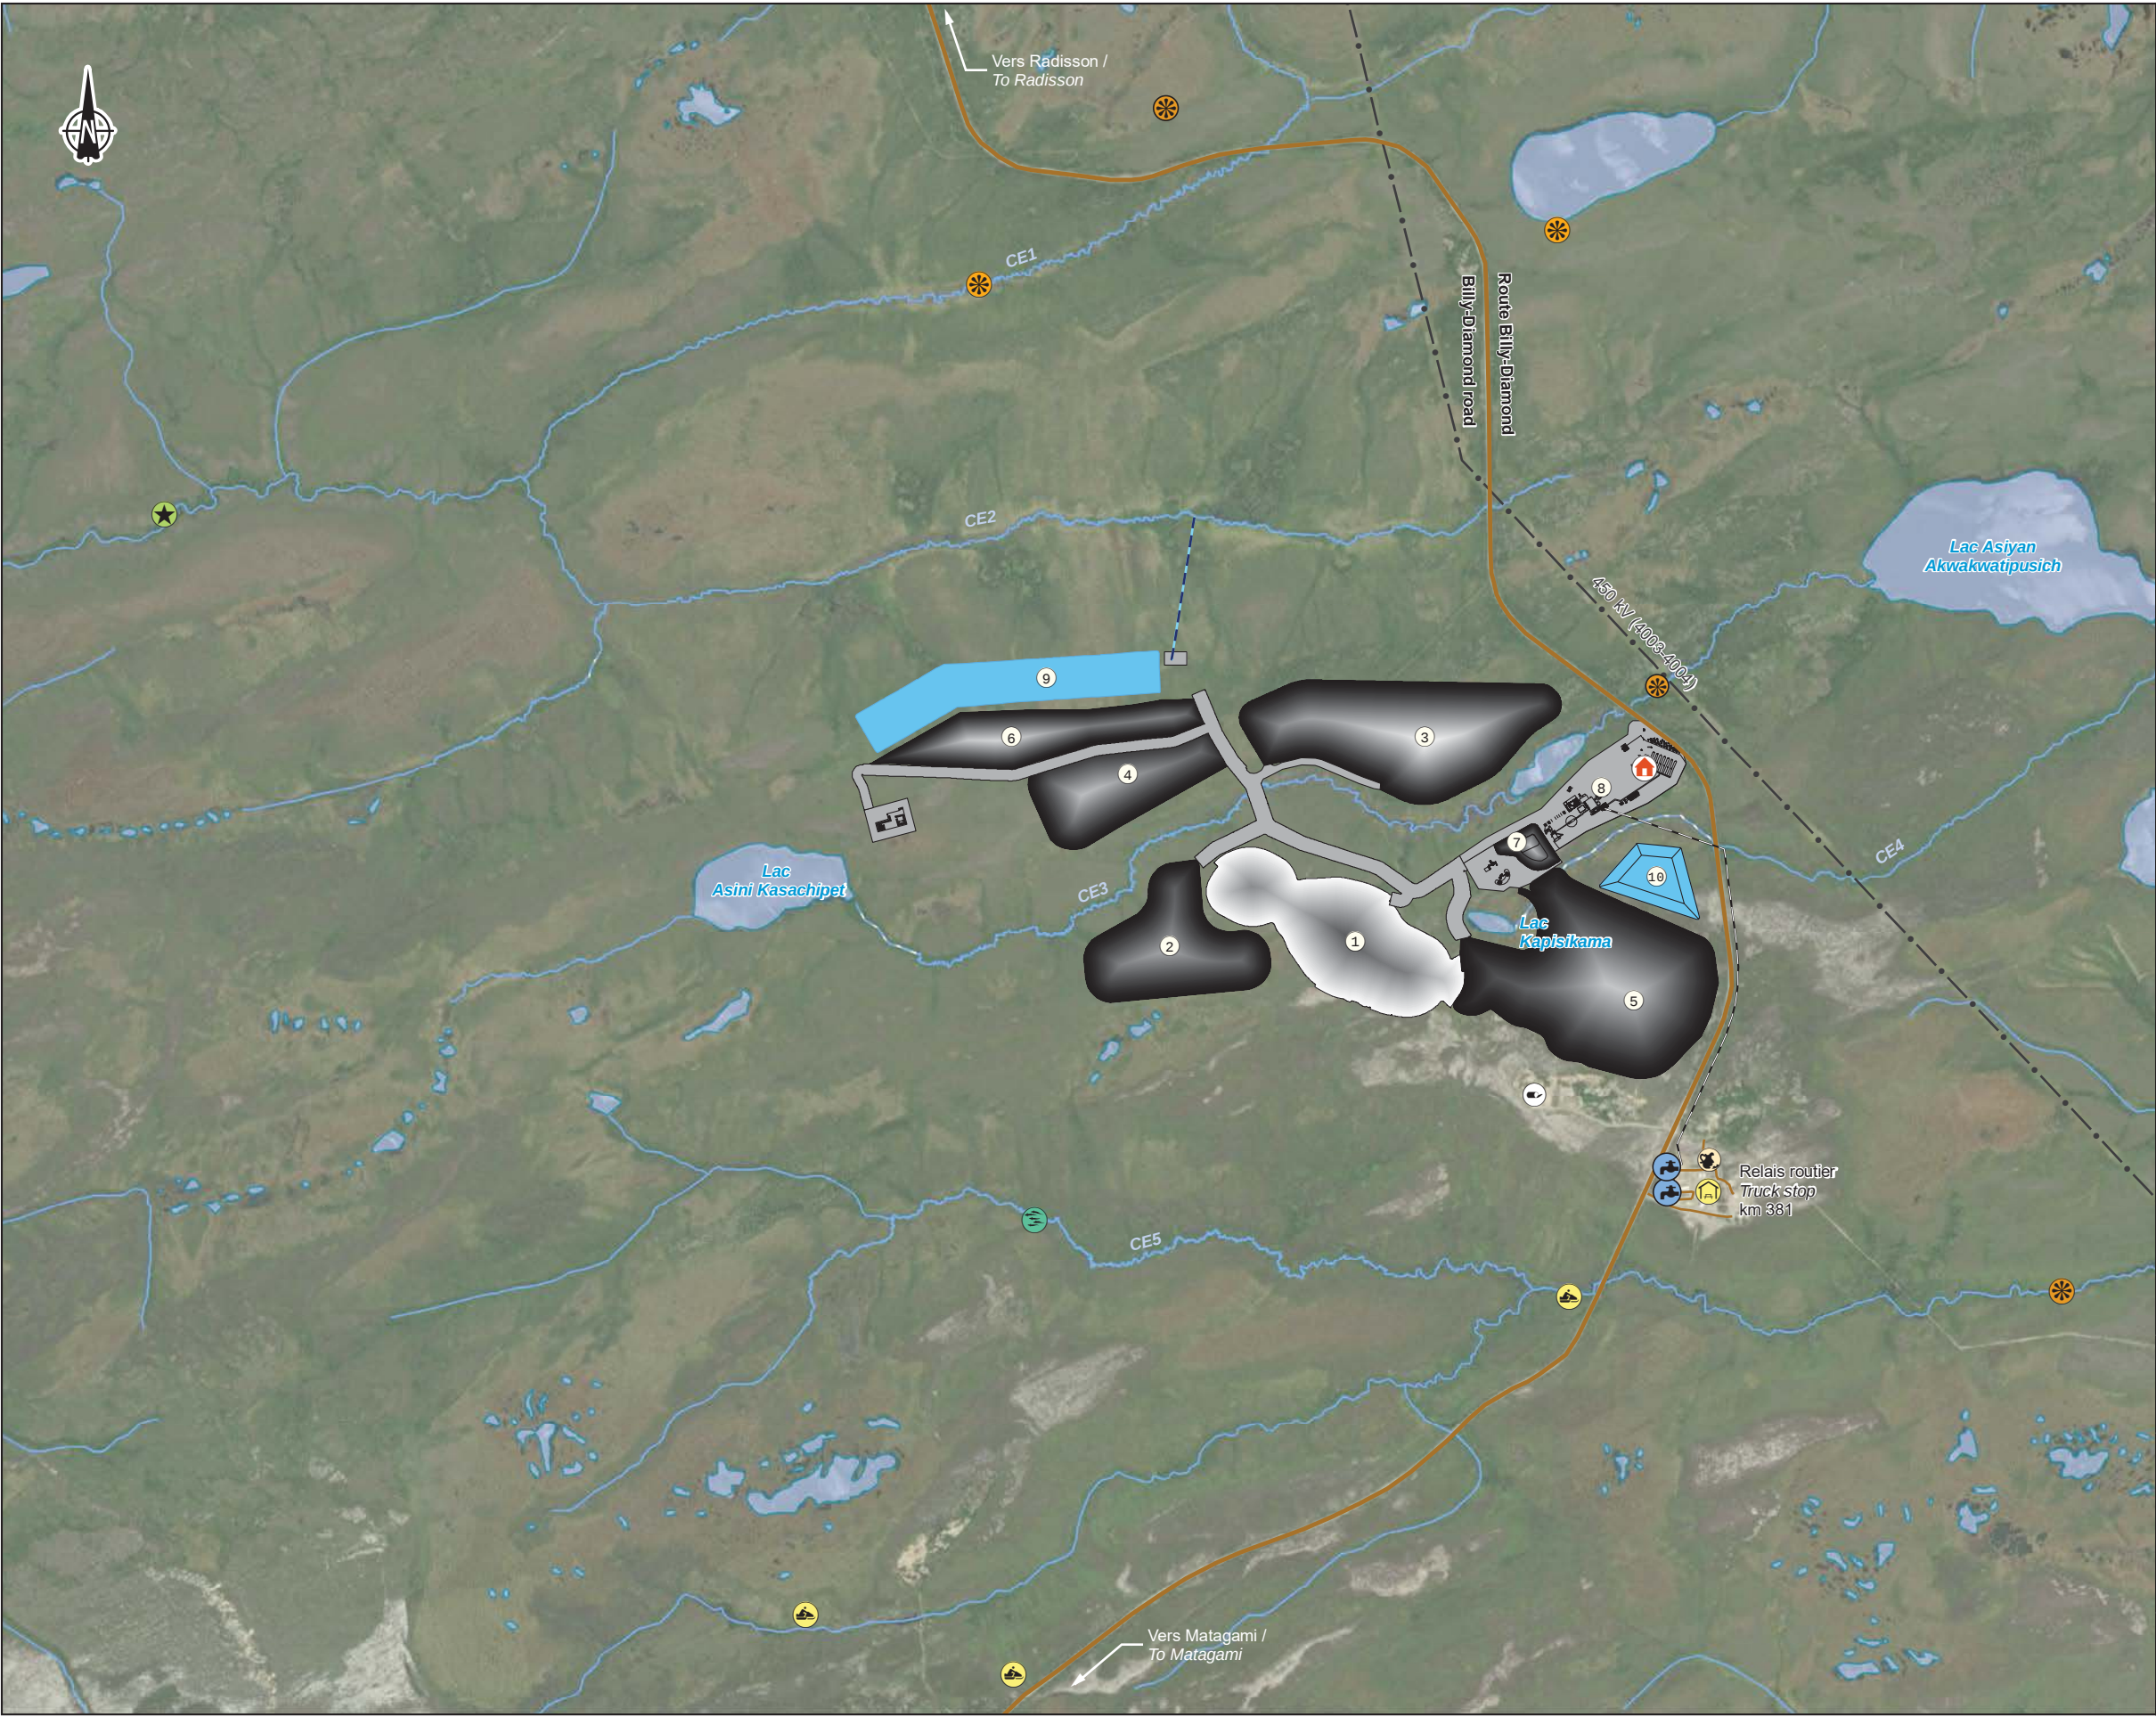
- Composantes du projet / Project Component**
- Route / Road
  - Effluent minier / Mine effluent
  - Station de pompage / Pumping station
  - Fosse / Pit
  - Halde à stériles et résidus miniers Sud-Ouest / South West Waste Rock Tailings Storage Facility

- Halde à stériles et résidus miniers Nord-Est / North East Waste Rock Tailings Storage Facility
  - Halde à stériles et résidus miniers Ouest / West Waste Rock Tailings Storage Facility
