# Évaluation des effets environnementaux

**Travaux de grattage et repeinturage du phare  
et divers travaux de sécurisation des  
installations**

**QC-015700 – Phare de Cap d'Espoir**

**Octobre 2024**

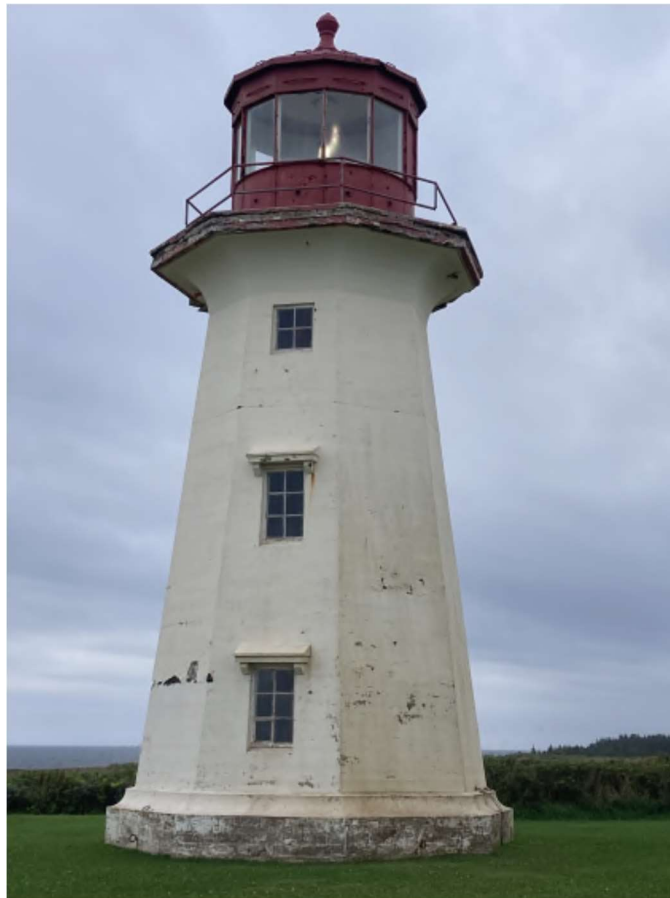
*Photographie 2 : Phare - Peinture au plomb à retirer, repeinturage*

- Mobilisation vers le site et organisation du chantier ;
- Grattage de la peinture sur le parement extérieur du phare (photographie 2) ;
- Réparation du béton de la couronne du phare (photographie 3) ;

Le grattage de la peinture extérieure du phare sera réalisé manuellement à l'aide d'un grattoir ou d'une sableuse électrique. Des cordes de rappel seront utilisées par les travailleurs afin d'accéder aux hautes parois du phare. Des échafaudages pourraient également être installés pour les sections inférieures du phare.

Au fur et à mesure de l'avancement des travaux, les copeaux de peinture seront ramassés et déposés dans un contenant hermétique et disposés dans un lieu d'élimination autorisé. Des toiles en polyéthylène seront installées au sol afin de récolter les copeaux lors du grattage. Afin de ramasser les copeaux, un aspirateur pourrait être utilisé au besoin. Si une sableuse électrique est utilisée, celle-ci devra être équipée d'un mécanisme d'aspiration et d'un sac qui permet la récupération des copeaux de peinture.

De la nouvelle peinture sera ensuite appliquée et scellera la contamination restante (peinture qui n'aura pas été retirée) et permettra de protéger le béton des intempéries.

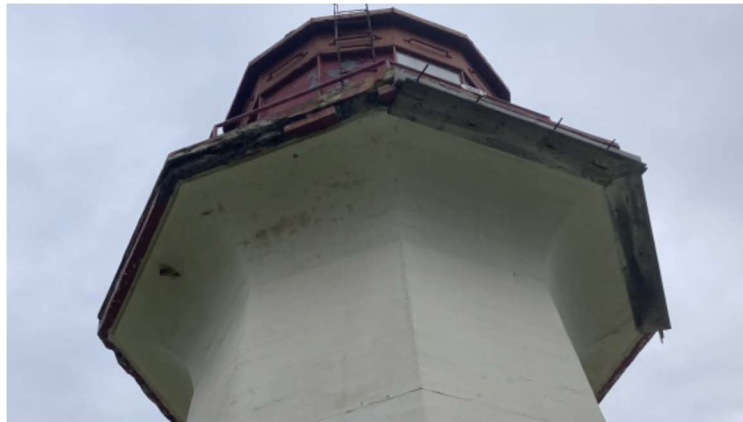
*Photographie 3 : Couronne de béton à réparer*

Certaines parties du béton de la couronne sont dans un état de détérioration avancée et des morceaux de béton s'effritent et tombent au sol. Les travaux consisteront à enlever les morceaux instables et à réparer le béton de la structure.

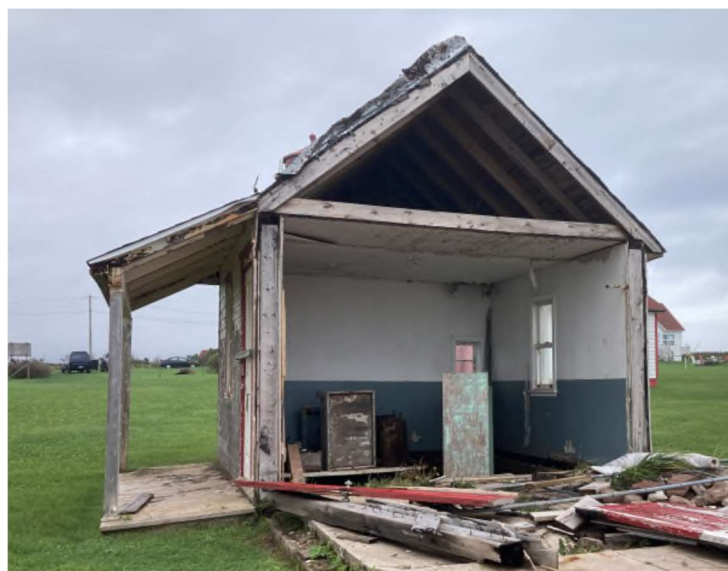
*Photographie 4 : Cabanon endommagé par les vents à démanteler*

Le cabanon présent sur le site n'est plus utilisé et a été largement endommagé. Un des quatre murs s'est d'ailleurs effondré. Celui-ci sera entièrement démantelé. Il est encore incertain si la dalle de béton au sol sera laissée en place. Le démantèlement se fera à l'aide d'une petite pelle mécanique. Les matériaux, matières dangereuses et résiduelles, seront triés selon leur nature et gérés hors site en suivant la réglementation en vigueur. Aucun des matériaux ne sera enfoui ou brûlé sur le site.

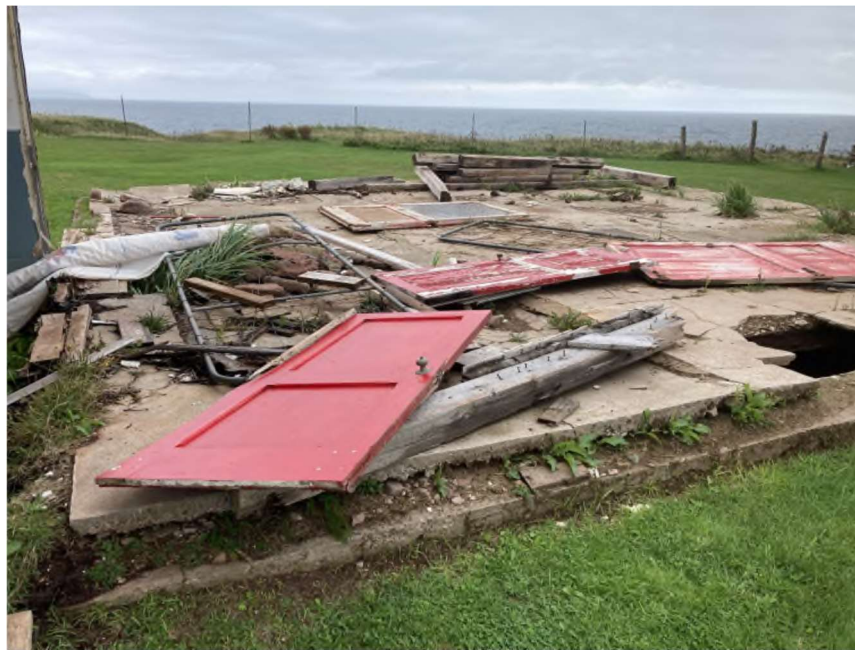
*Photographie 5 : Dalle de plancher à démanteler*

Le bâtiment de criard de brume a été démantelé dans le passé, seule la base de béton est demeurée en place. Celle-ci présente cependant des signes de détérioration, des ouvertures dans la dalle donnent sur un sous-sol sous-jacent. Des risques d'effondrement imminent sont présents. La dalle de plancher sera démantelée. À ce moment-ci, il n'a pas été déterminé si les fondations du sous-sol seront également démantelées ou simplement remblayées. Les débris présents sur la base seront enlevés, triés selon leur composition et gérés hors site en suivant la réglementation en vigueur.

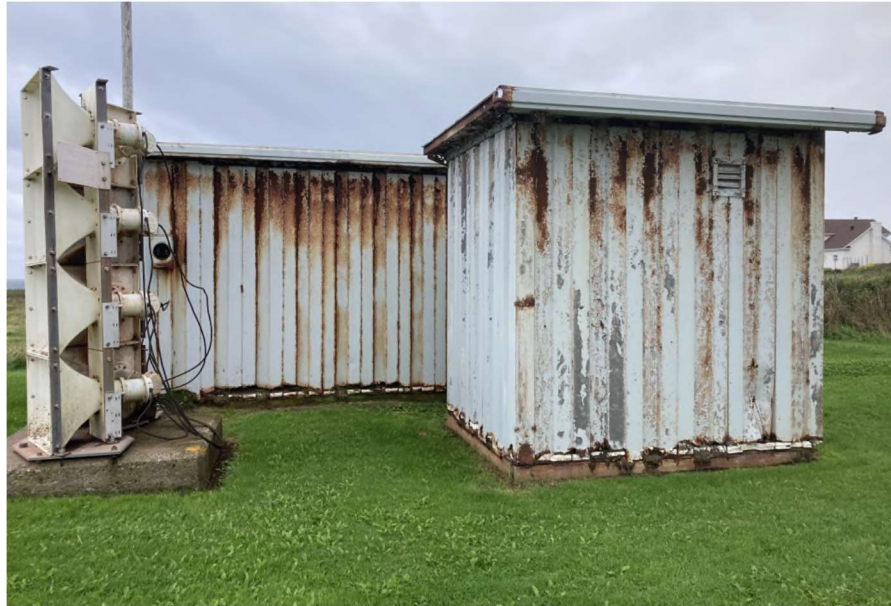
*Photographie 6 : Remises à démanteler*

Deux remises en tôles sont également présentes sur le site, celles-ci contiennent des équipements désuets de communication utilisés à l'époque du phare. Certains équipements seront récupérés à titre d'artéfacts par le propriétaire voisin du phare. Une fois vidées, les deux remises seront démantelées. Les bases de béton demeureront en place. Les matériaux seront triés selon leur nature et gérés hors site en suivant la réglementation en vigueur.

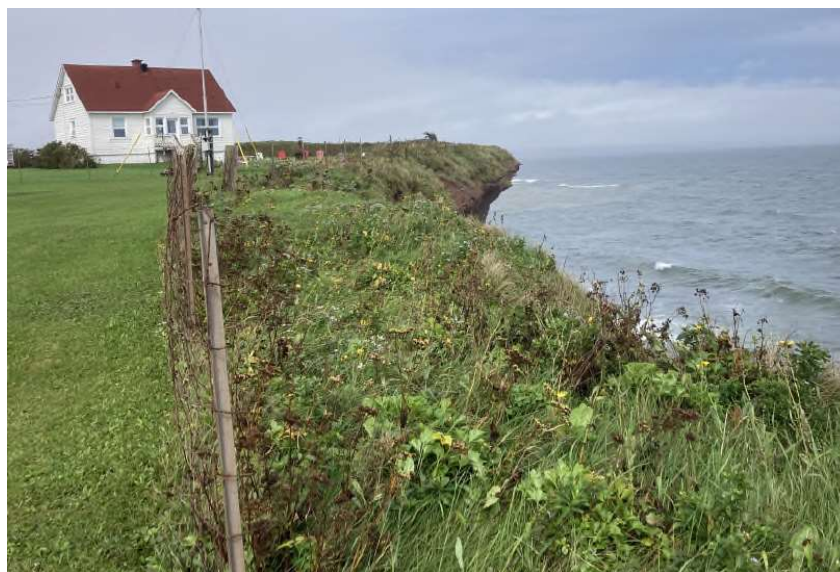
*Photographie 7 : Clôture en bordure de falaise à remplacer*

Une clôture présente en bordure de la falaise du site est en mauvais état. Celle-ci sera retirée et remplacée par une nouvelle clôture.
